**Das
sächsische Bauernhaus
in Siebenbürgen**

**Was wie machen an alten Häusern?
Ein Leitfaden zur altbaugerechten Instandsetzung**

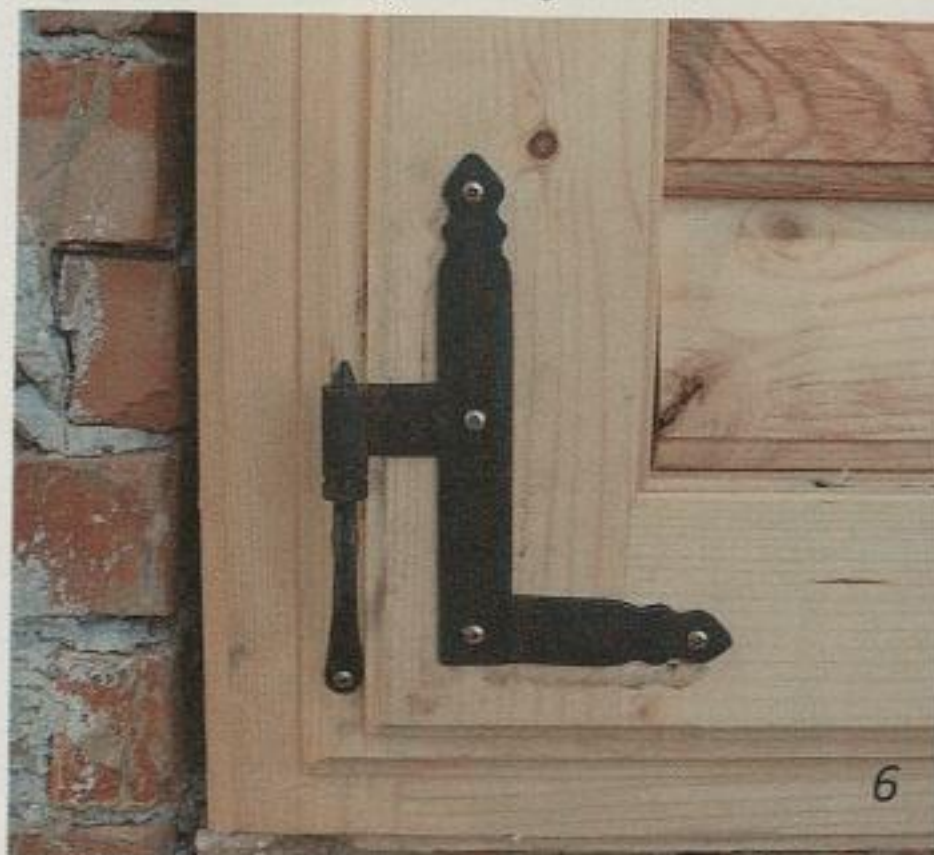
6

6. Winkelband mit Stützkloben nach historischem Vorbild.

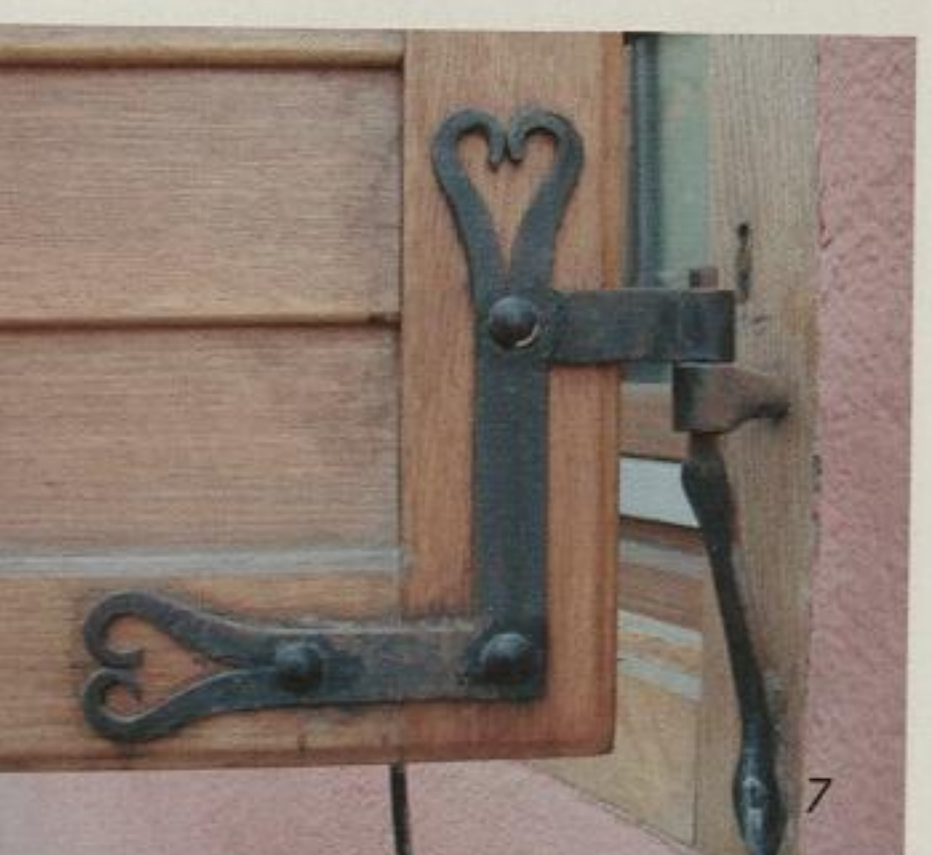
7

7. Winkelband. Mit der Wahl von Verzierungen sollte man sehr vorsichtig umgehen und sich an historischen Vorbildern orientieren, weil sonst die Gefahr groß ist, ins Kitschige abzugleiten.

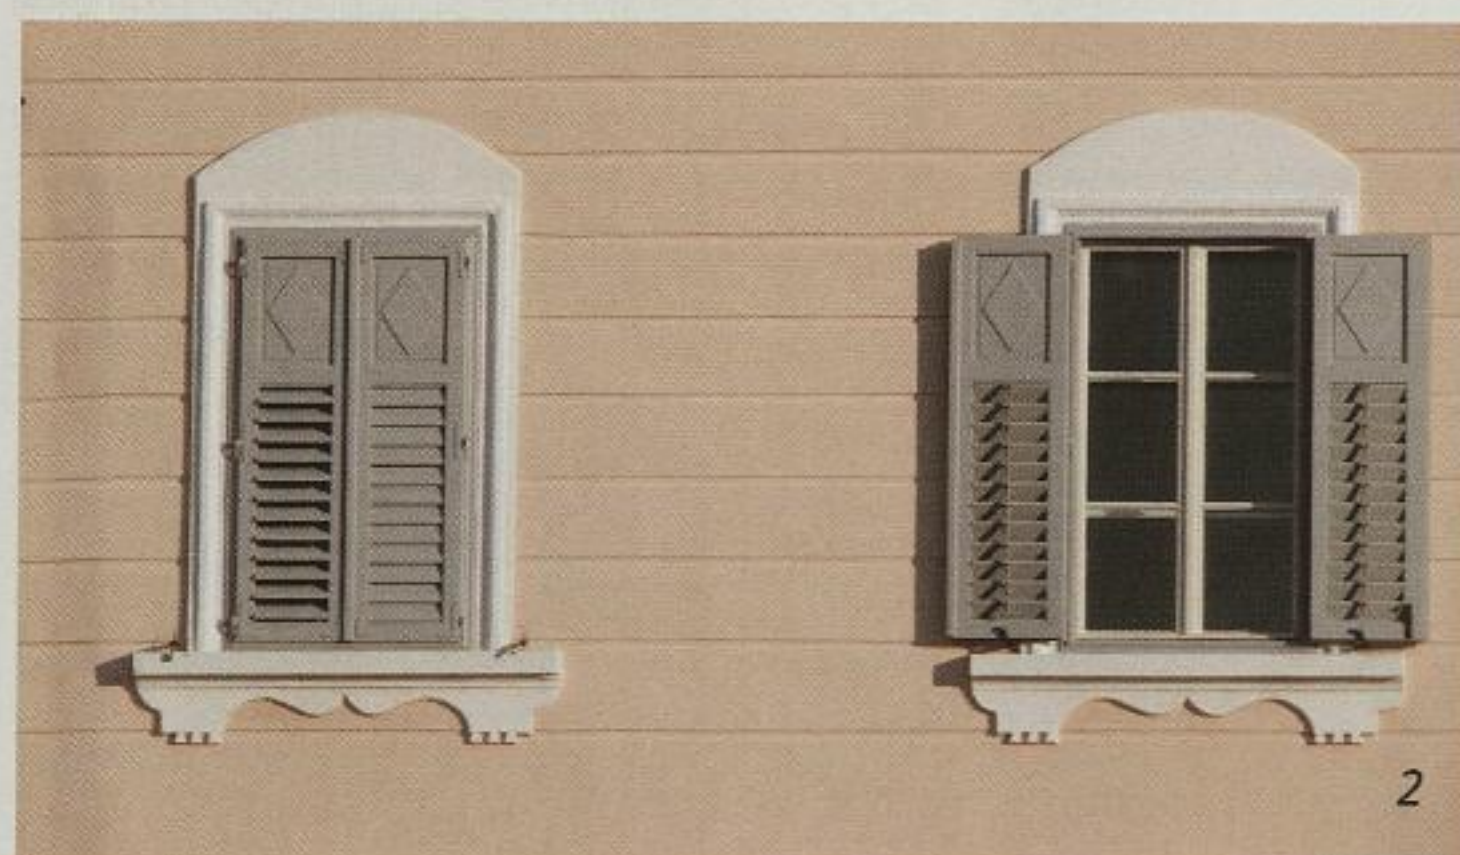
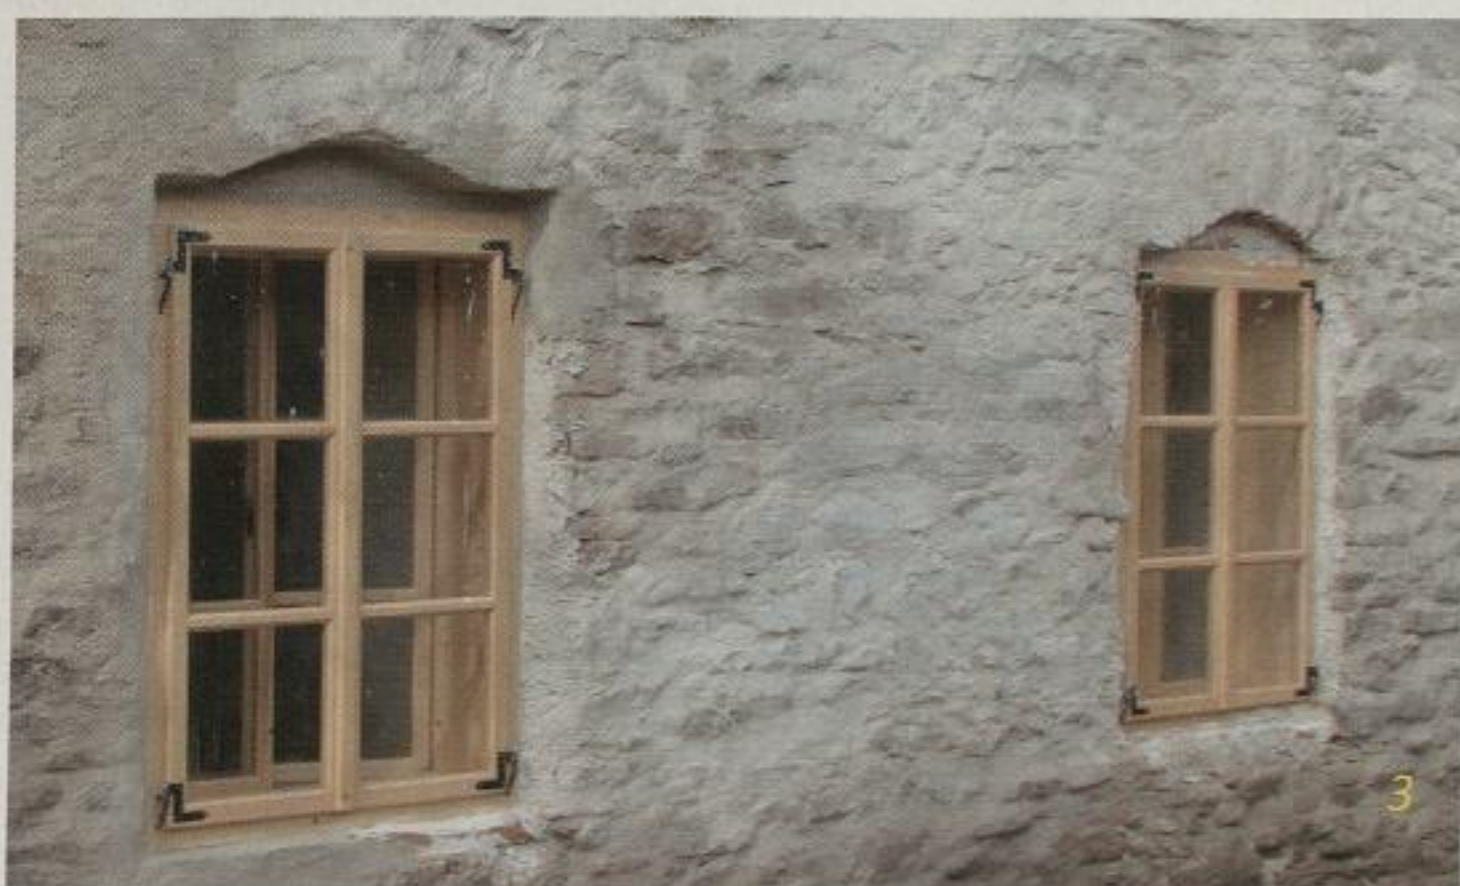
Neubau von Kastenfenstern

2. Neue Kastenfenster nach Plan in Abb. 124.1.
3. Neue Kastenfenster mit zwei Ebenen, frisch eingebaut.

Beim Neubau von Holzfenstern muss bereits bei der Planung auf einen konstruktiver Holzschutz und weitere konstruktive Bedingungen geachtet werden:

- Bewitterte Holzkannten sollen abgerundet werden um eine „Kantenflucht“ der Beschichtung zu vermeiden.
- Außenliegende Querhölzer müssen auf der Oberseite unter 15° abgeschrägt werden, um den Wasserabfluss zu gewährleisten.
- Es sollen keine nach oben angeordnete Nuten eingebaut werden.
- Profilierungen sollen an den Ecken auf Gehrung gearbeitet und nicht mit einem umlaufenden Fräser rund gefräst werden.
- Die Dichtungsebene muss mit der Dichtungsnut bereits im Entwurf vorgegeben werden.

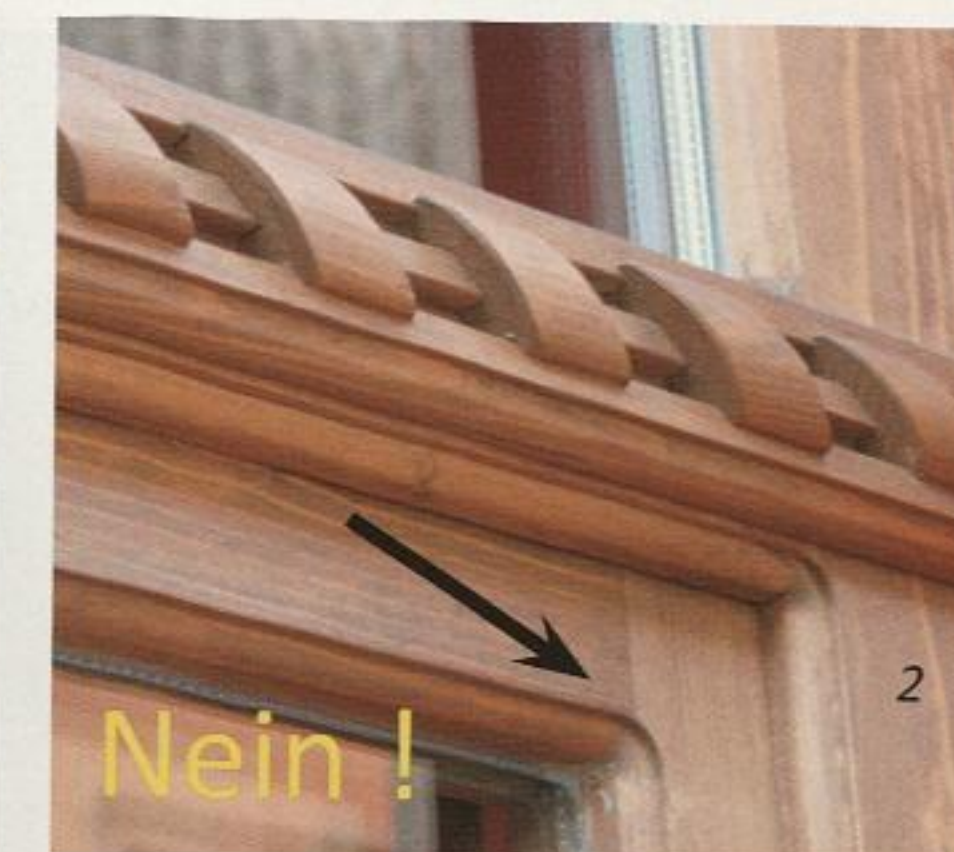
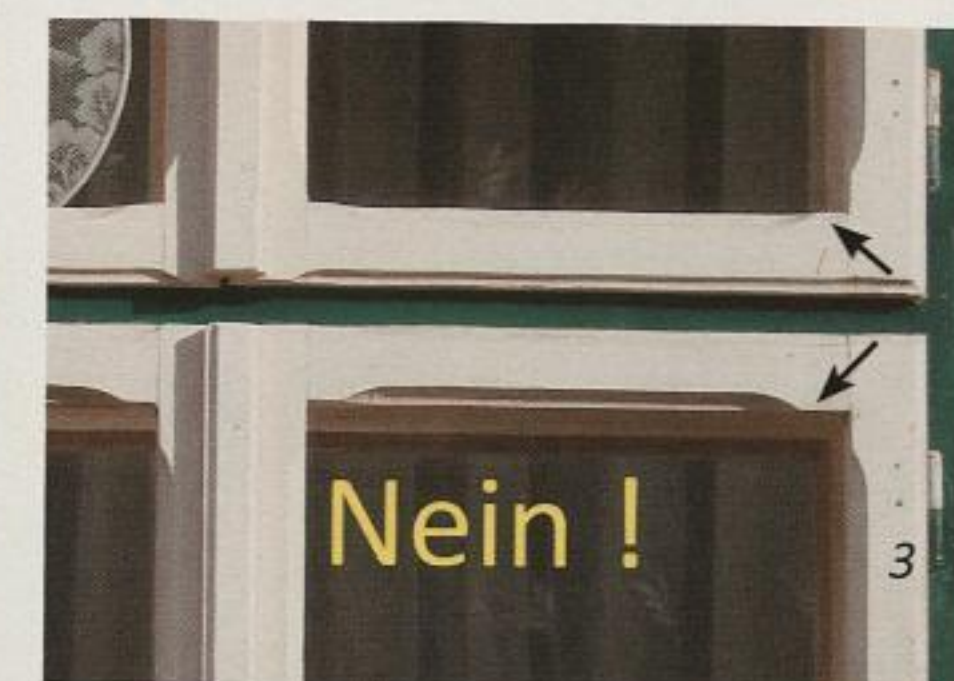
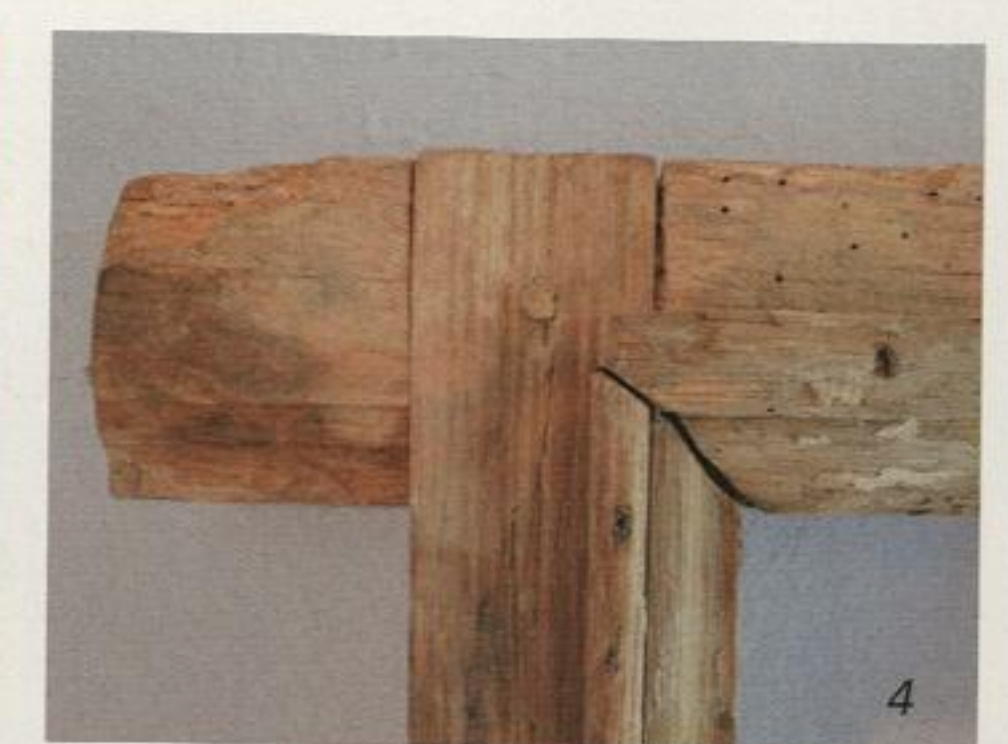
1. Ein Kämpferprofil wird nach Vorbild (rechts) neu hergestellt.
2. Auch dieses Kämpferprofil ist in guter handwerklicher Qualität neu gefertigt worden, allerdings fehlt das Vorbild. Auch hier gilt das Gebot großer Vorsicht, damit Profiltiefen und -formen ein ausgewogenes Gesamtbild ergeben, weil sonst die Gefahr von Kitsch und Kuriosität besteht.

2.+3. Besonderes Augenmerk gilt der Eckausbildung profilierter Rahmen. Keinesfalls dürfen Rahmenecken stumpf gestoßen und danach mit dem Profilfräser rund ausgefräst werden (Pfeile). Diese Herstellungsweise ist geringfügig schneller, zeugt aber von mangelhafter Handwerkskunst und ist aus architektonischen Gründen abzulehnen.

4. Die Ecken müssen wie in Foto 125.4 in der Profiltiefe auf Gehrung geschnitten werden. Profiltiefe (p) und Falztiefe (h) sollen daher gleich gewählt werden (Abb. 121.1. links, h=p), sodass damit ein glatter Stoß der Rahmenhölzer entsteht.

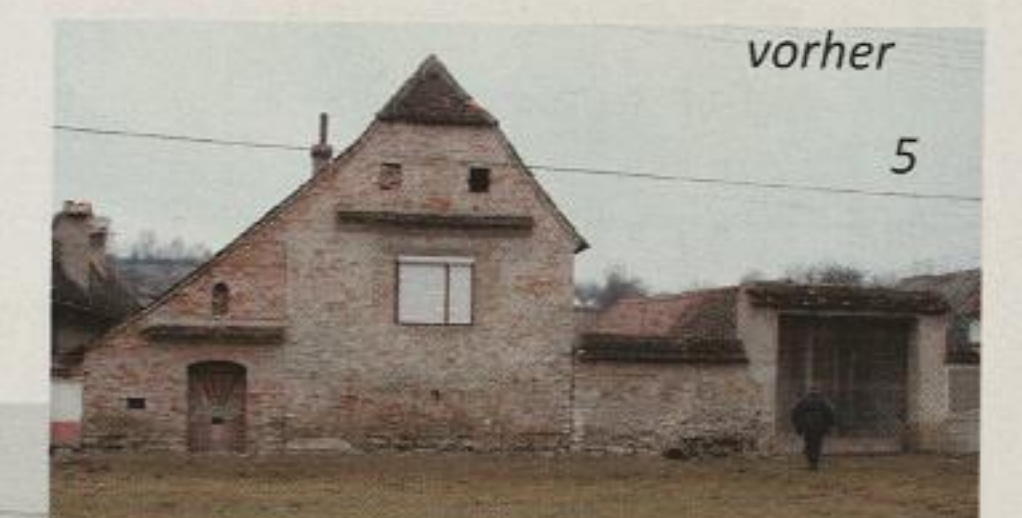
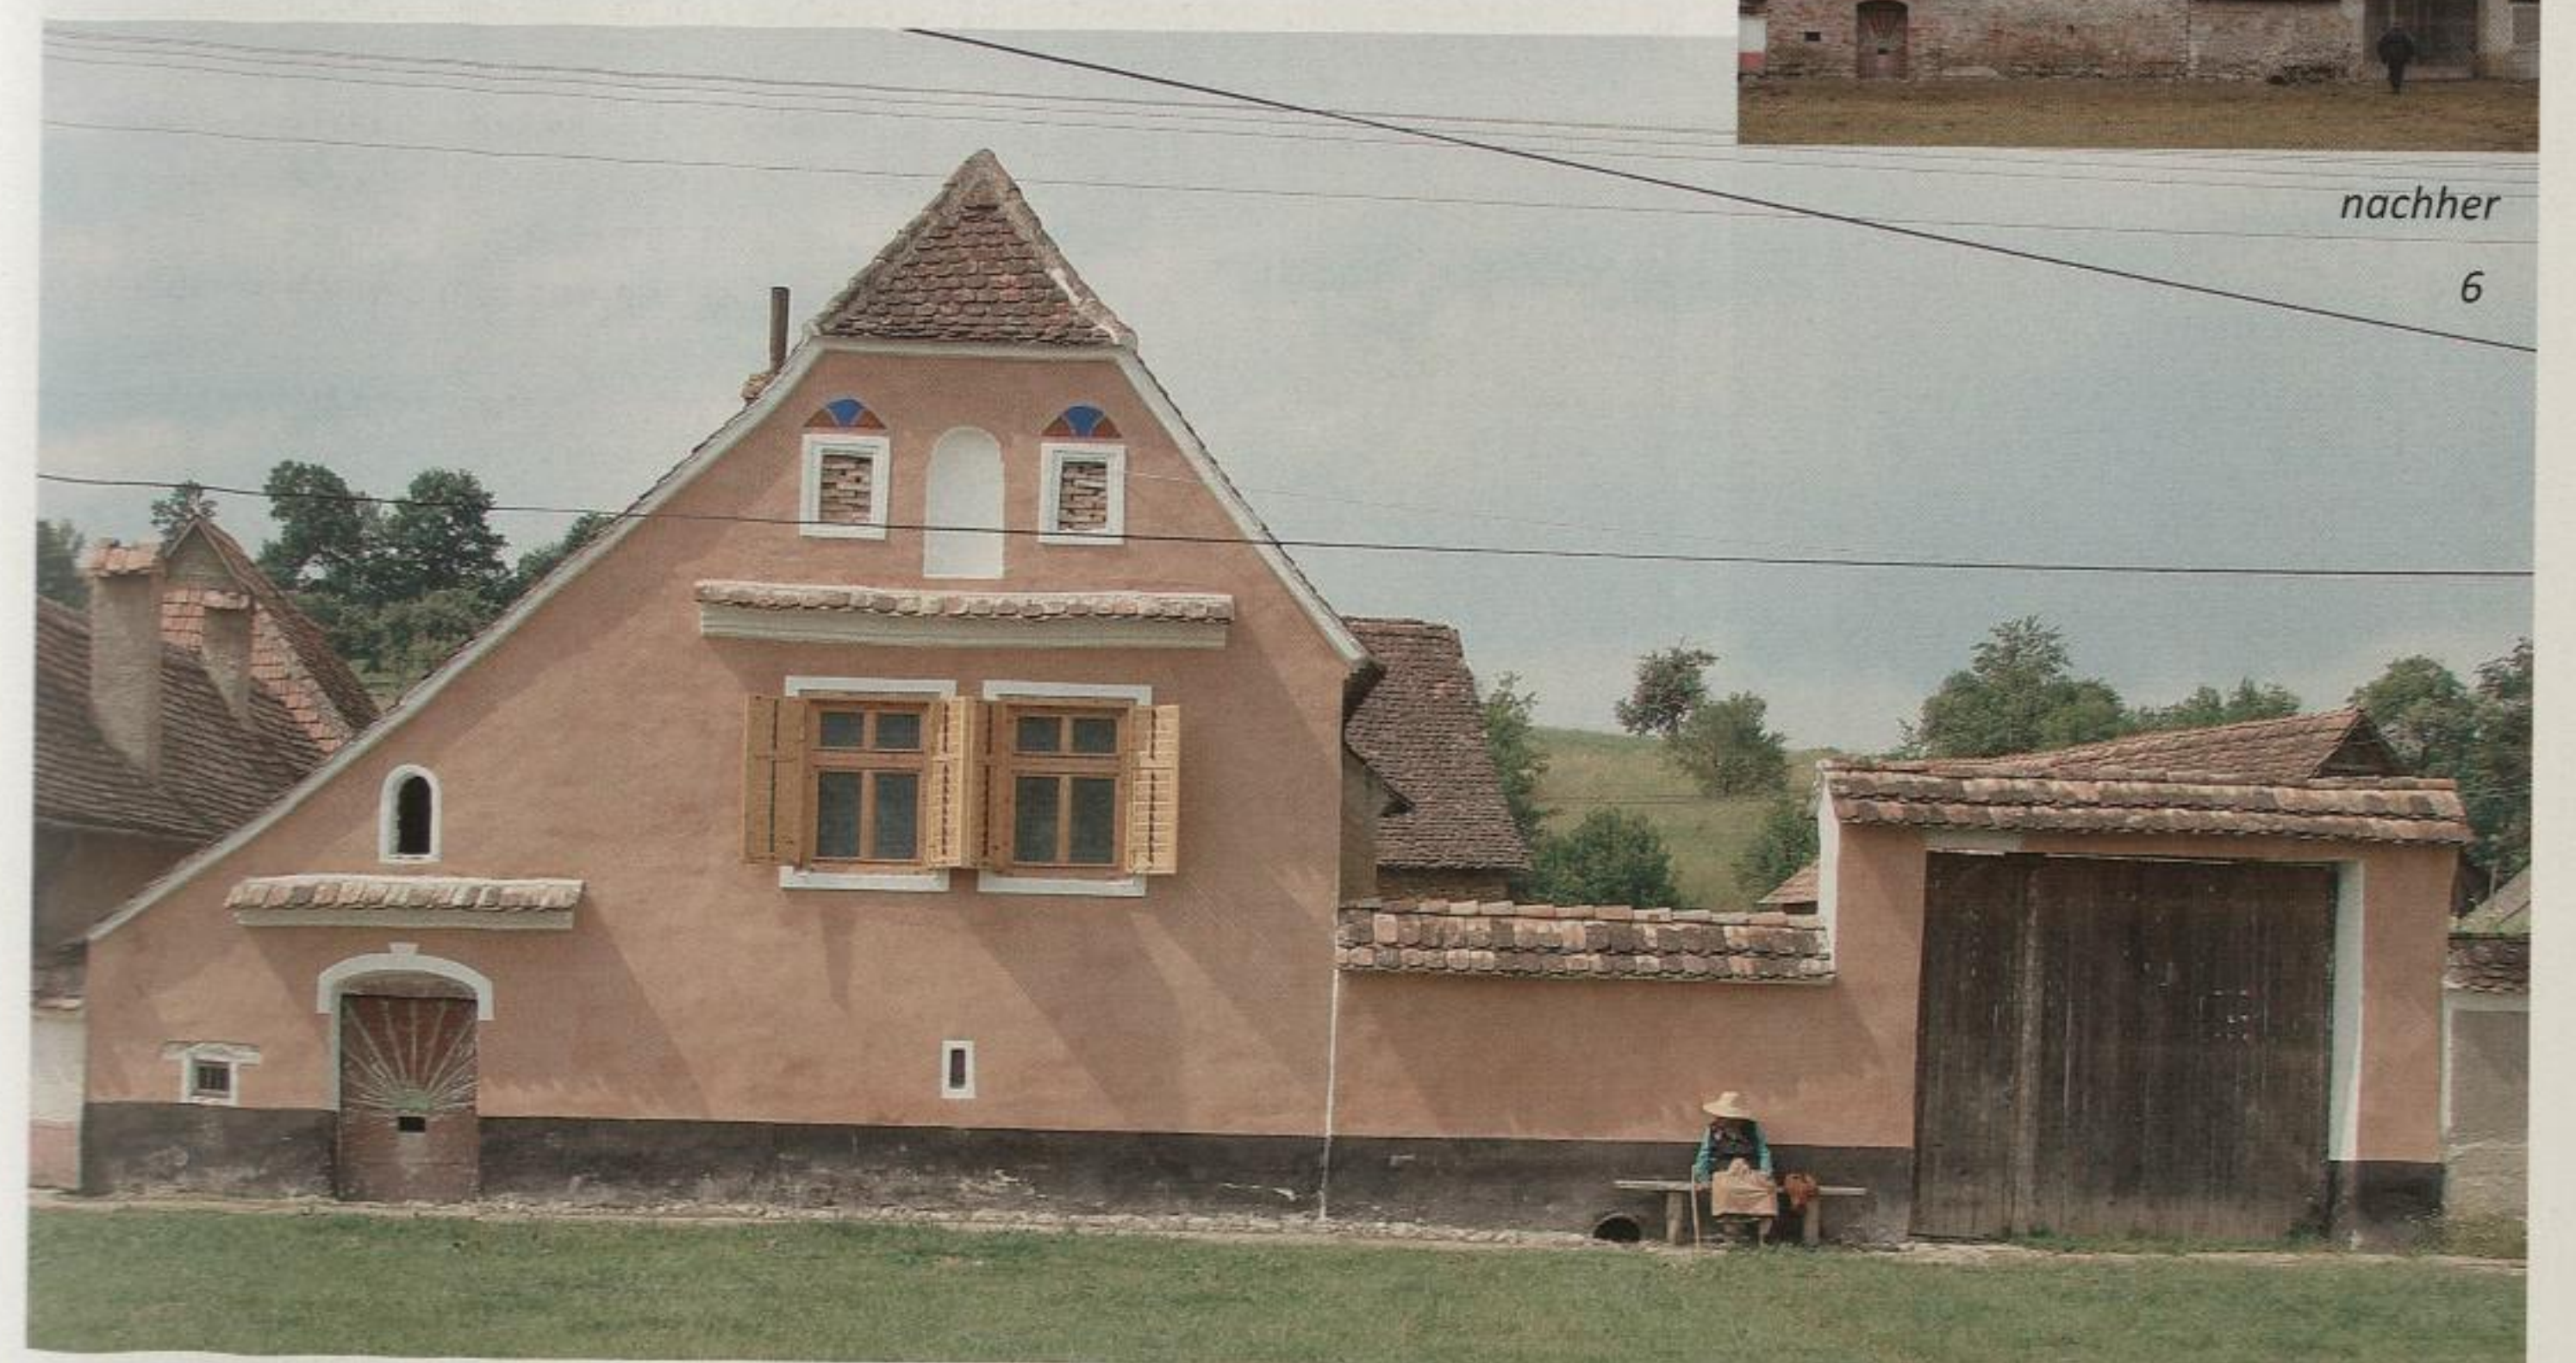
5.+6. Dieses Beispiel macht Mut! Der Bauherr hat seinen Fehler erkannt und sich entschlossen, das nachträglich eingebaute PV-Fenster wieder zu entfernen, durch neue Kastenfenster zu ersetzen und dabei das Fassadenmauerwerk zu reparieren.

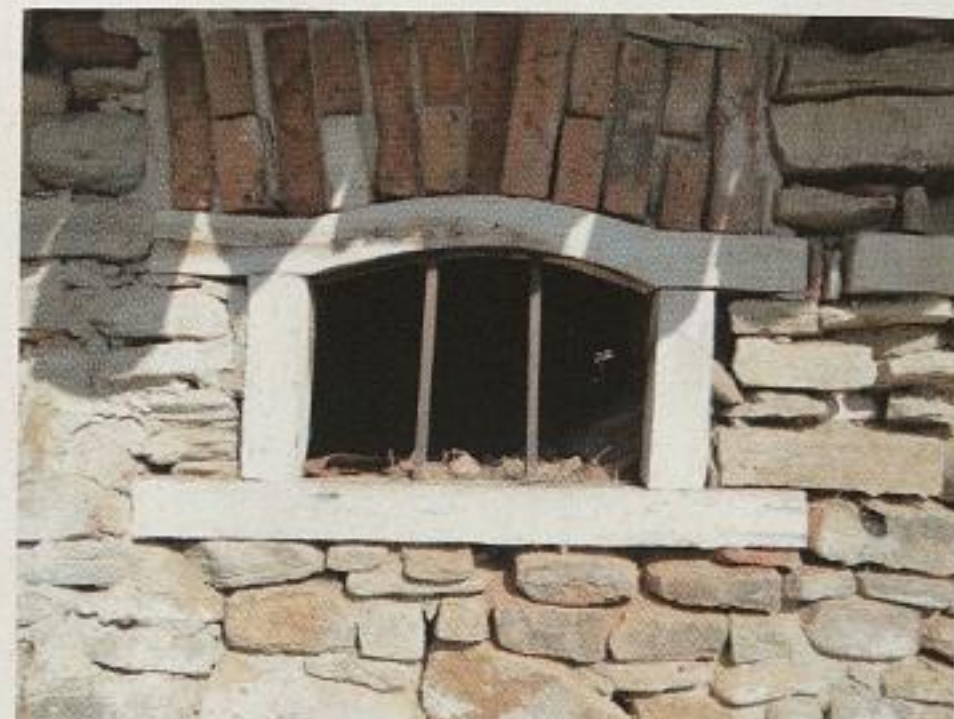
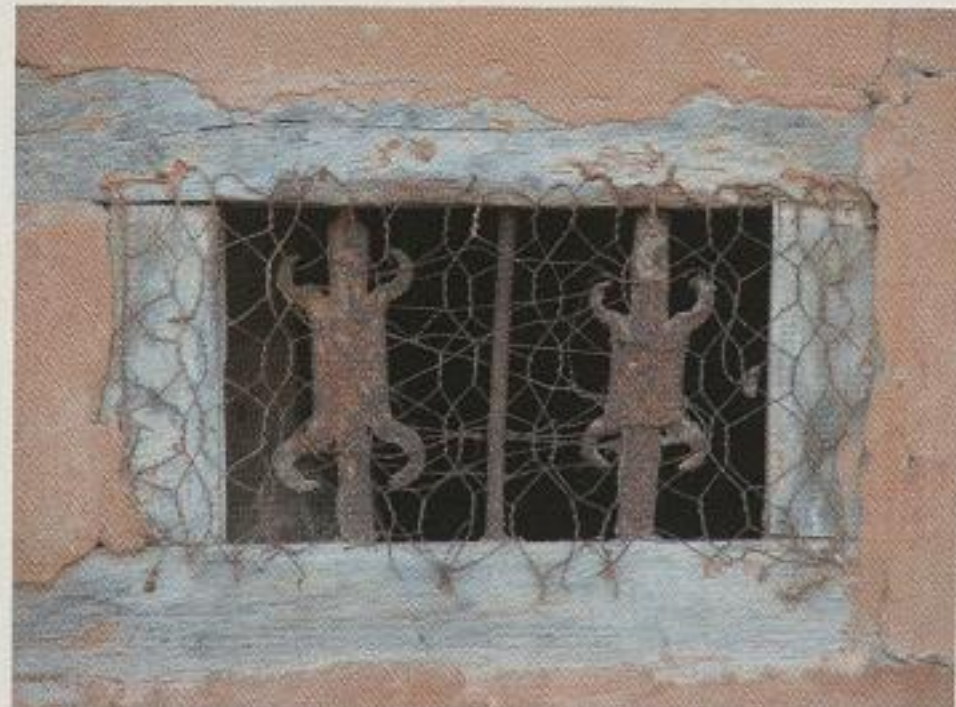
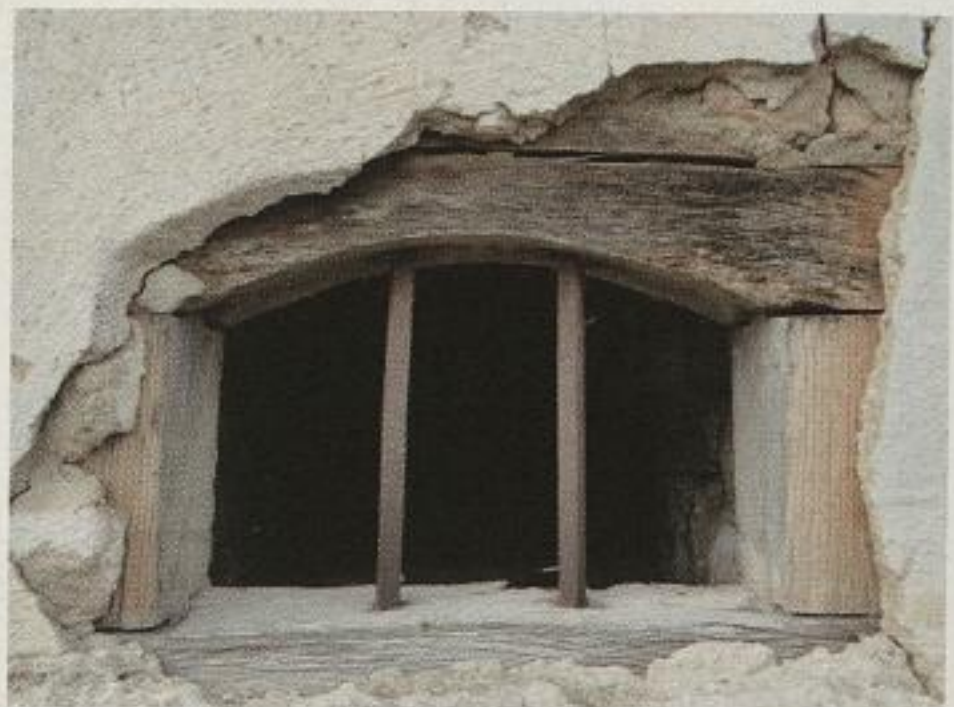
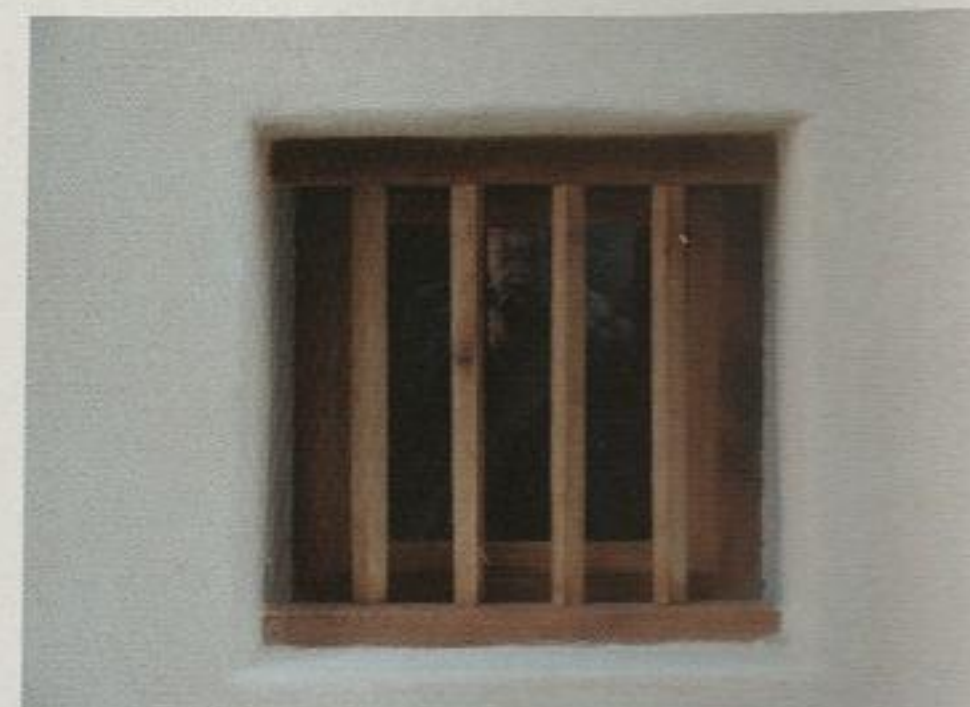
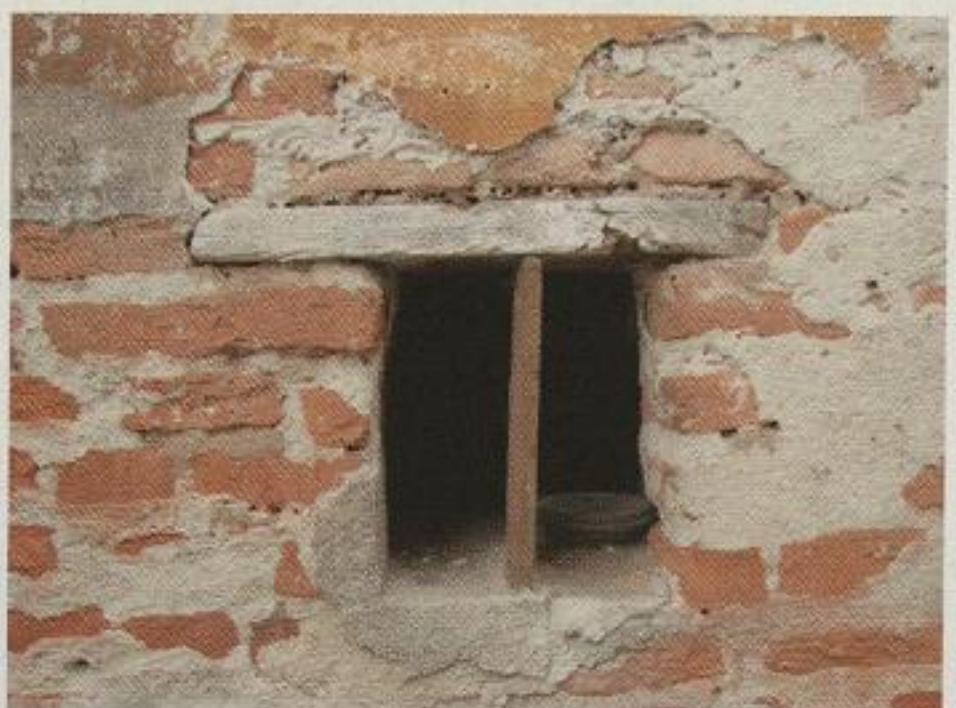
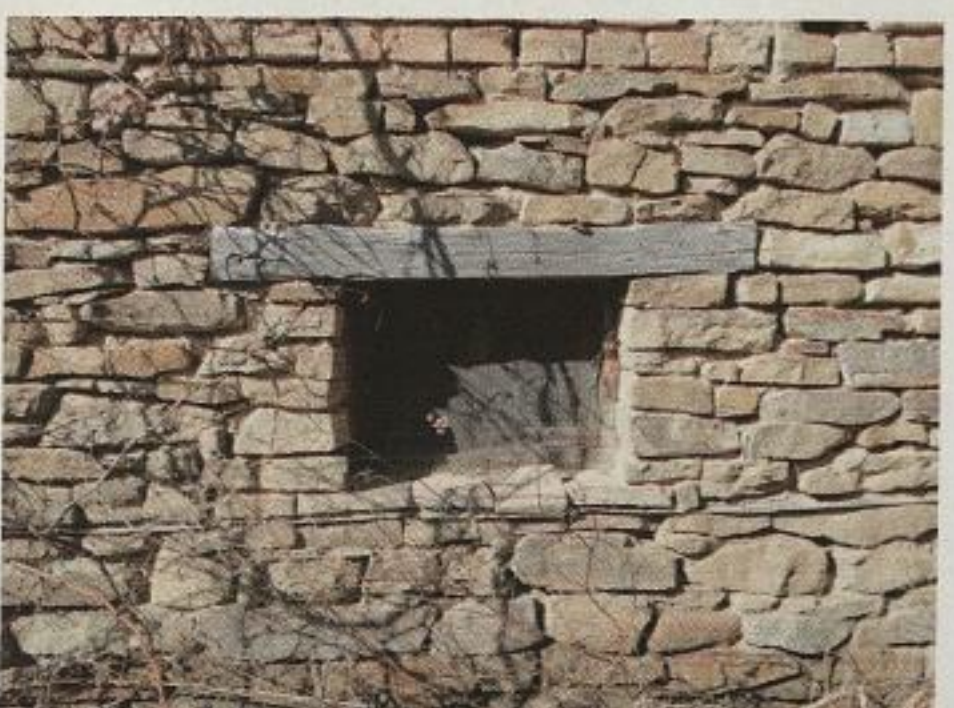
Fotos Seite 126.

Linke Spalte: Lüftungsöffnungen

Mittlere Spalte: Stallfenster

Rechte Spalte: Nachbau und Reparatur

Auch die Lüftungsöffnungen von Kellern und Nebengebäuden sind wie die Fenster der Stallgebäude in der Vergangenheit mit viel Mühe, Geschick und Verständnis gebaut worden. Auch diese ursprünglich rein funktionalen Elemente sind gerade

in ihrer Funktionalität von ausgesprochen hoher Ästhetik und müssen möglichst im Original erhalten bleiben. Sie können als Relikte eines ursprünglichen Bauprinzips gelten mit kräftigen gezapften Rahmen aus Eichenholz mit meistens sehr schma-

len senkrechten Sprossen aus Holz oder geschmiedeten Eisenstäben. In diesem Zusammenhang sei auch auf die Fensterstürze aus Eichenholz hingewiesen, die nach wie vor als Bauprinzip gut und dauerhaft eingesetzt werden.

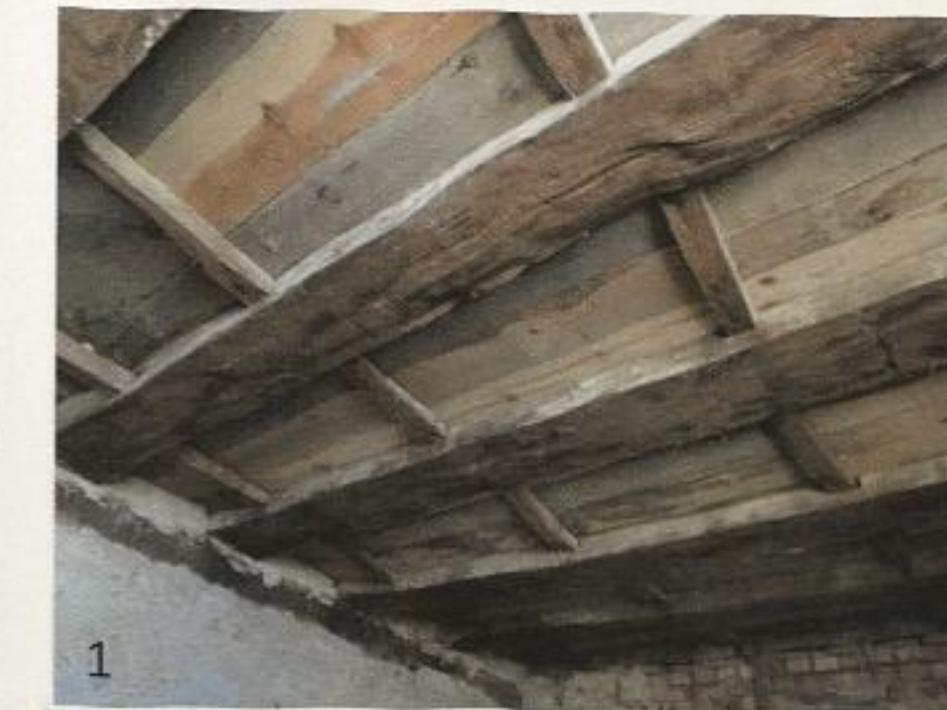
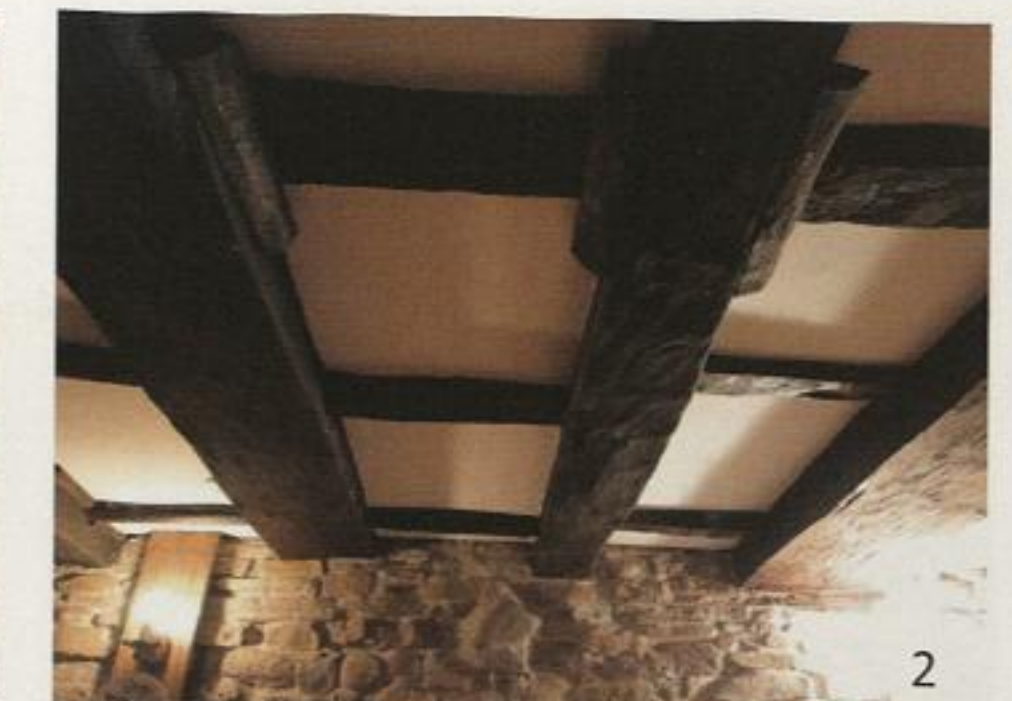
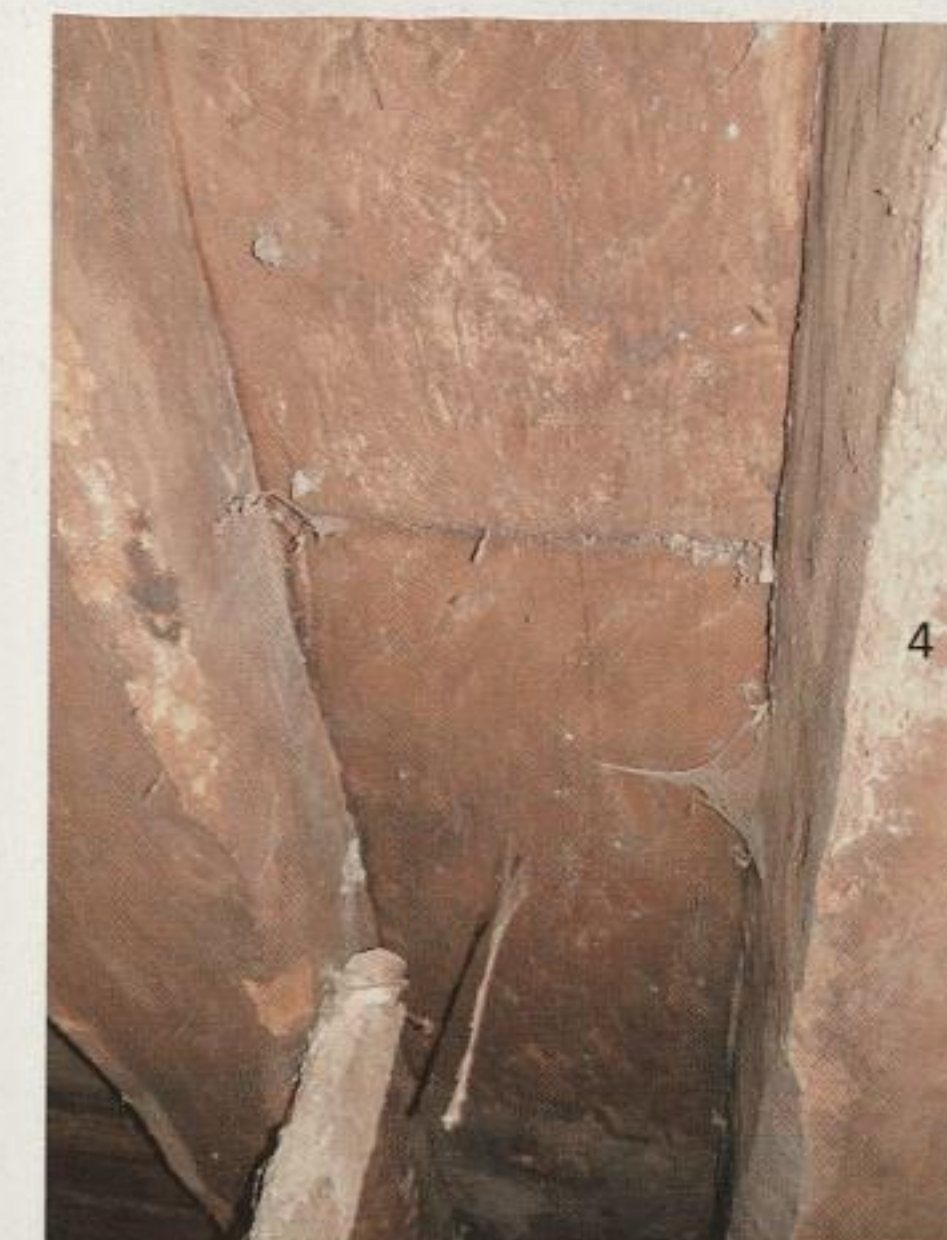
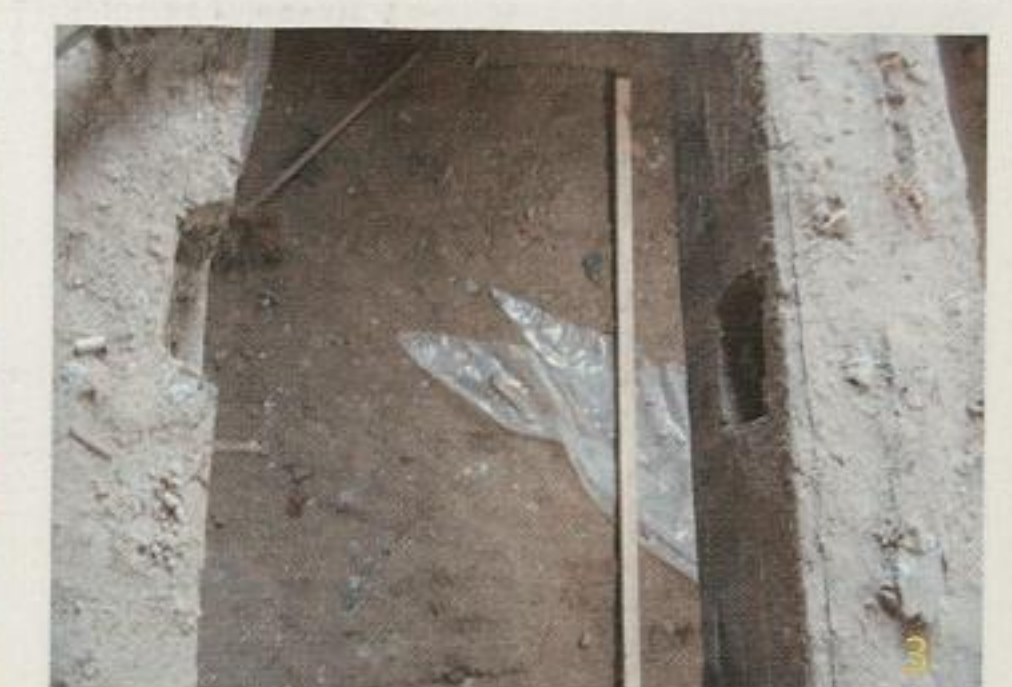
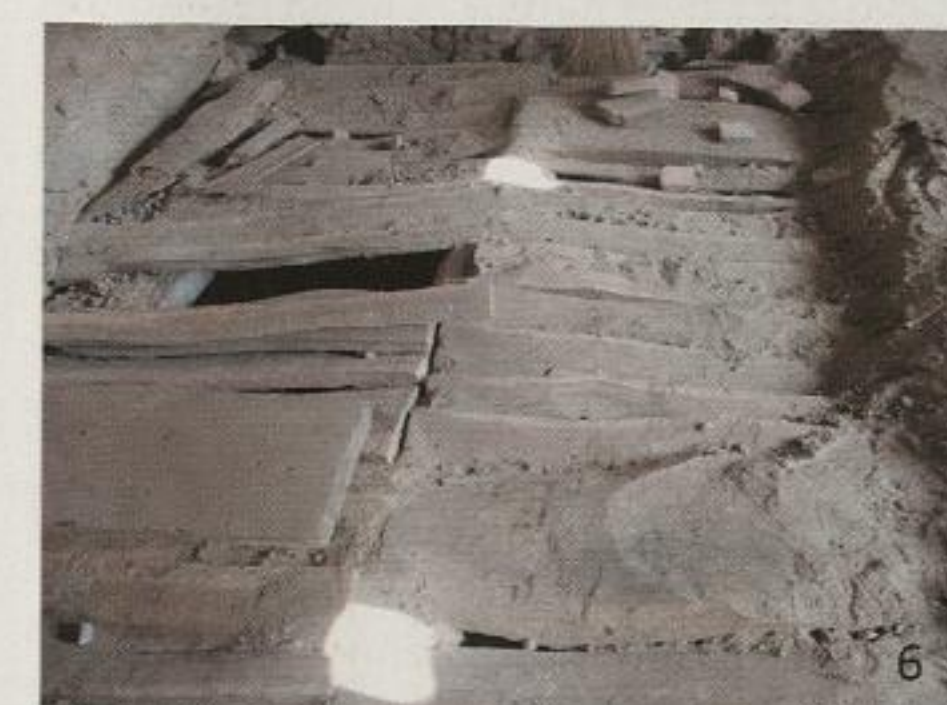
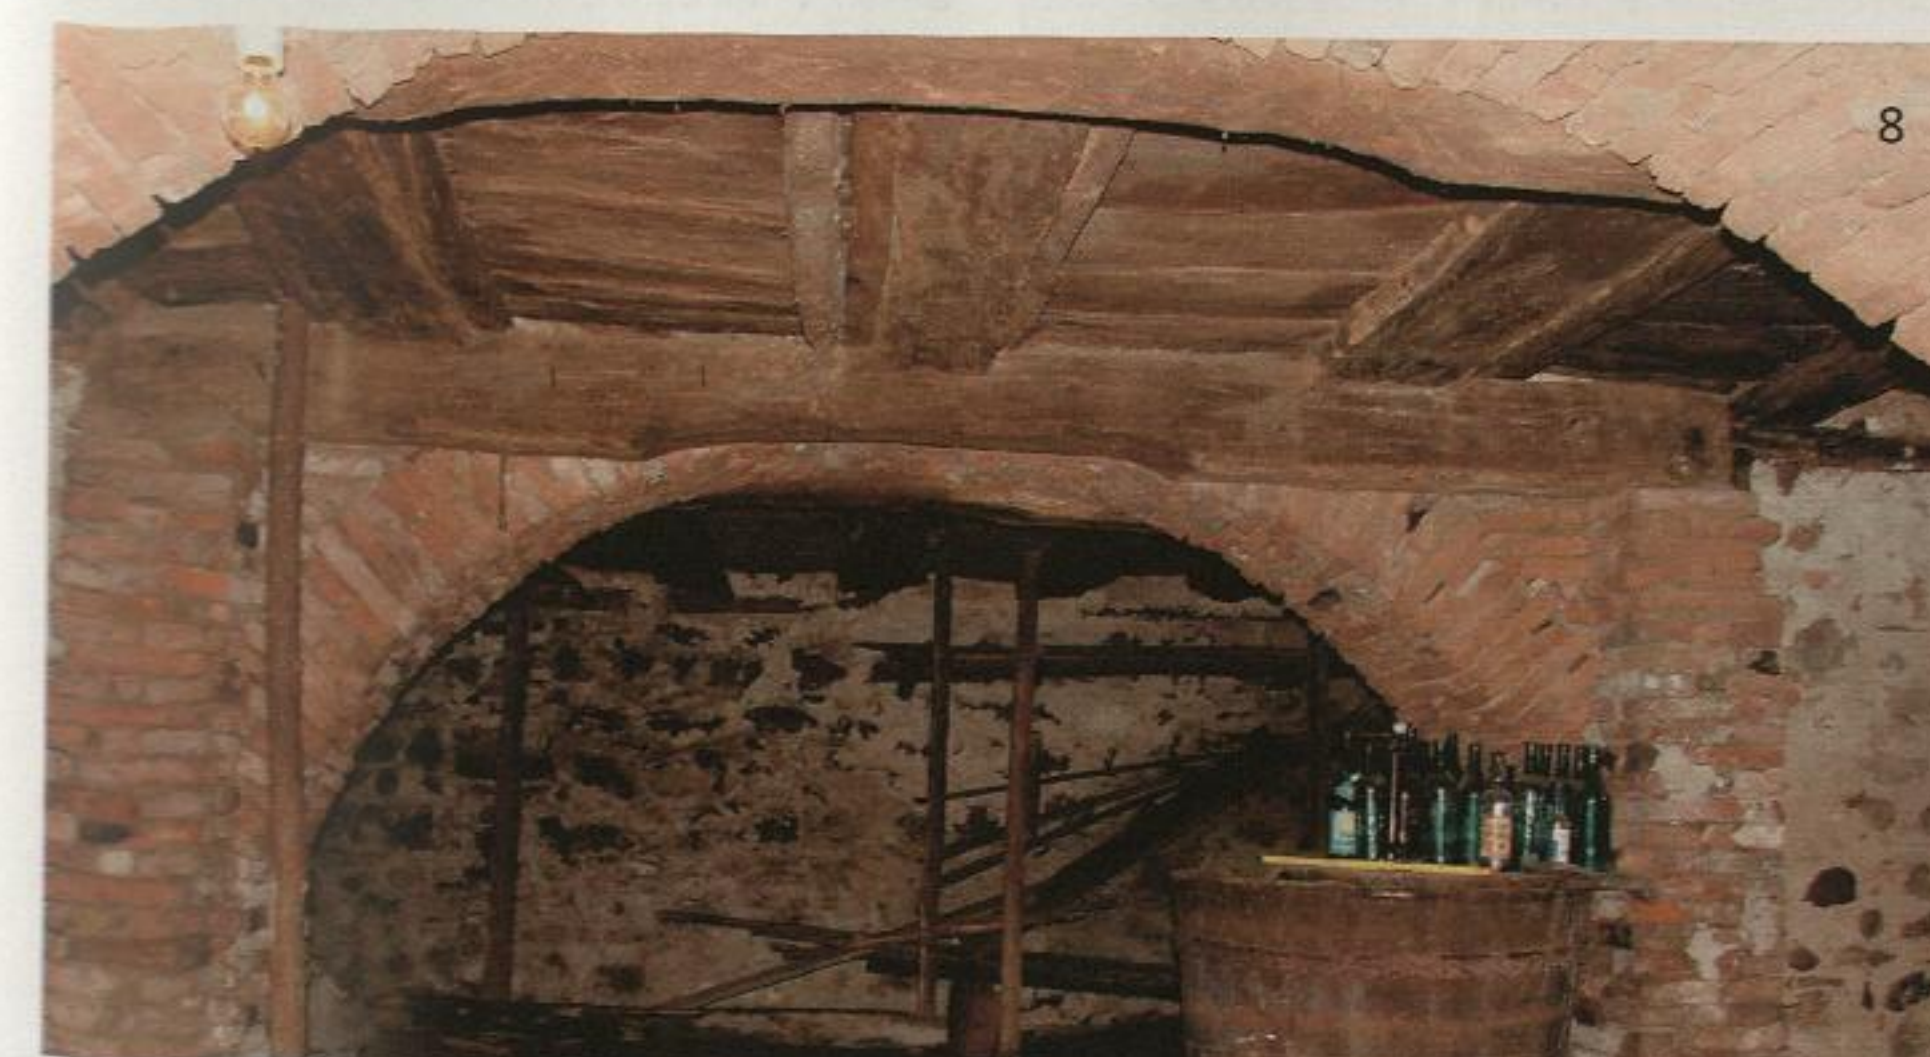
7. Diese Spaltbohle ist 56 cm breit. Sehr breite Bohlen sind nicht selten und stammen oft vom Stammende des Baumes.

8. Eine seltene Variante der Kellerdecke: Balkenlage in Längsrichtung des Hauses, liegend auf Streichbalken parallel zu den Grundmurgewölben der Zwischenwände. Aufbau der Decke gem. Abb. 128.1.D
